2019-11-03

Bishop Horizon, S B A X - Förslag på plåt- och spantbyte

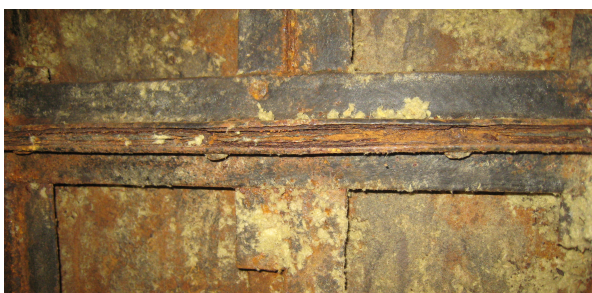
Stringer som ligger ca 1,4 m under däck bestående av två vinkeljärn hopnitade till ett T-järn som nitats till spanten har i stort sett rostsprängts i hela längden utom i maskinrum. Förslagsvis kan ett bulb-järn svetsas på den ena av vinkeljärnet i stringern istället för att ersätta den.
