## Bishop Horizon, S B A X - Förslag på plåt- och spantbyte

## FÖRSTA SKROVBESIKTNING 2019-10-04 /-17, s/s BISHOP´S

## SKROVBESIKTNING 2019-10-23, s/s BISHOP'S HORIZON

## **Segelfartyget Bishop Horizon reg bet S B A X**

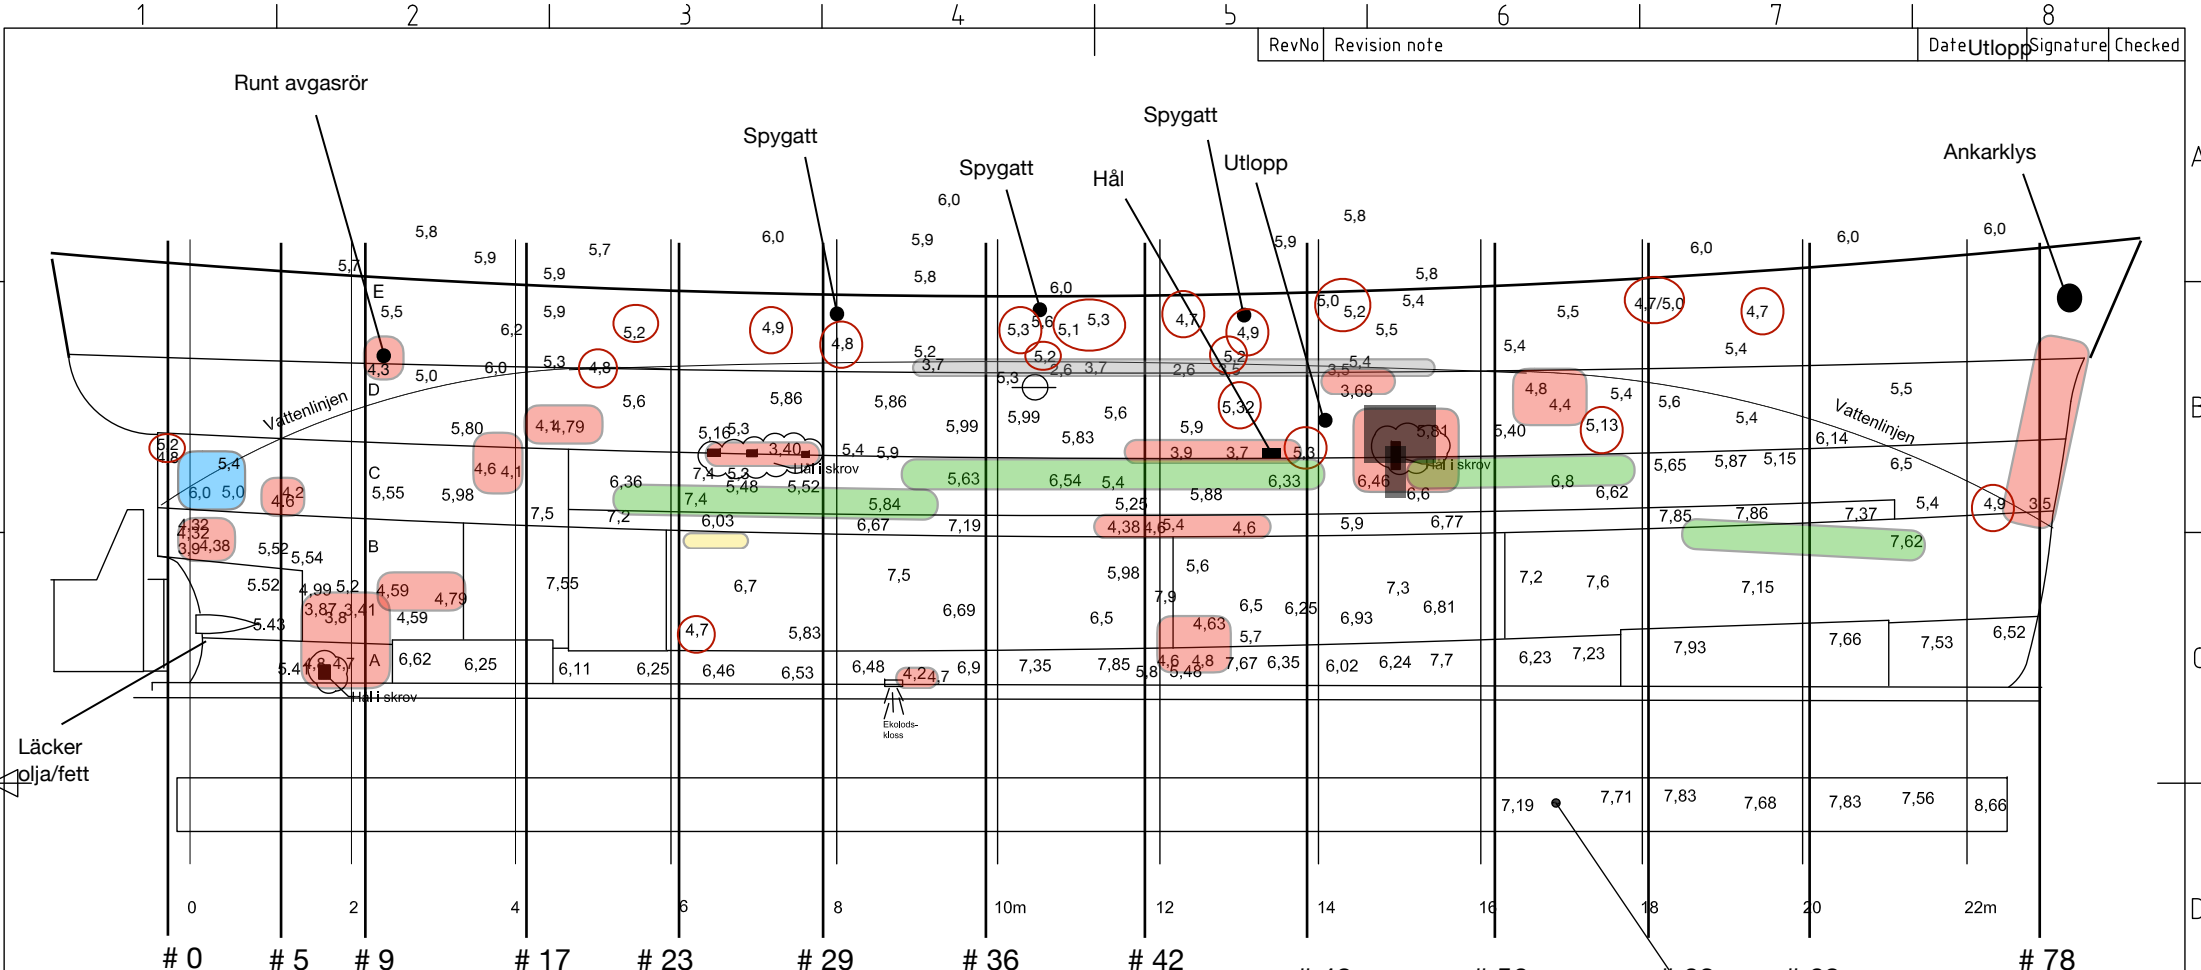
<b>ö-varvet ab</b> Tel: 031 - 96 90 50 Telefax: 031 - 96 86 30			Bishop's		
			Tjockleksmätning SB	Edition 0	Sheet 1/1

-

Plåtbyte
-

Spantbyte, ev kan bordläggningsplåten återanvändas. Höjd ca 500 mm
-

Befintlig dubbling. Ev ersättes med infälld plåt
-

"Nyare" infälld plåt . Ok!
-

Förslag på dubbling över nitförbandet som kompensation av förtunnad plåt på insidan i plåtförbindelsen
-

Punkt med plåtjocklek under 5,4 mm  
Kontroll på insida och värdering med inspektör innan plåtbyte.

Not. Diverse nitar har släppt

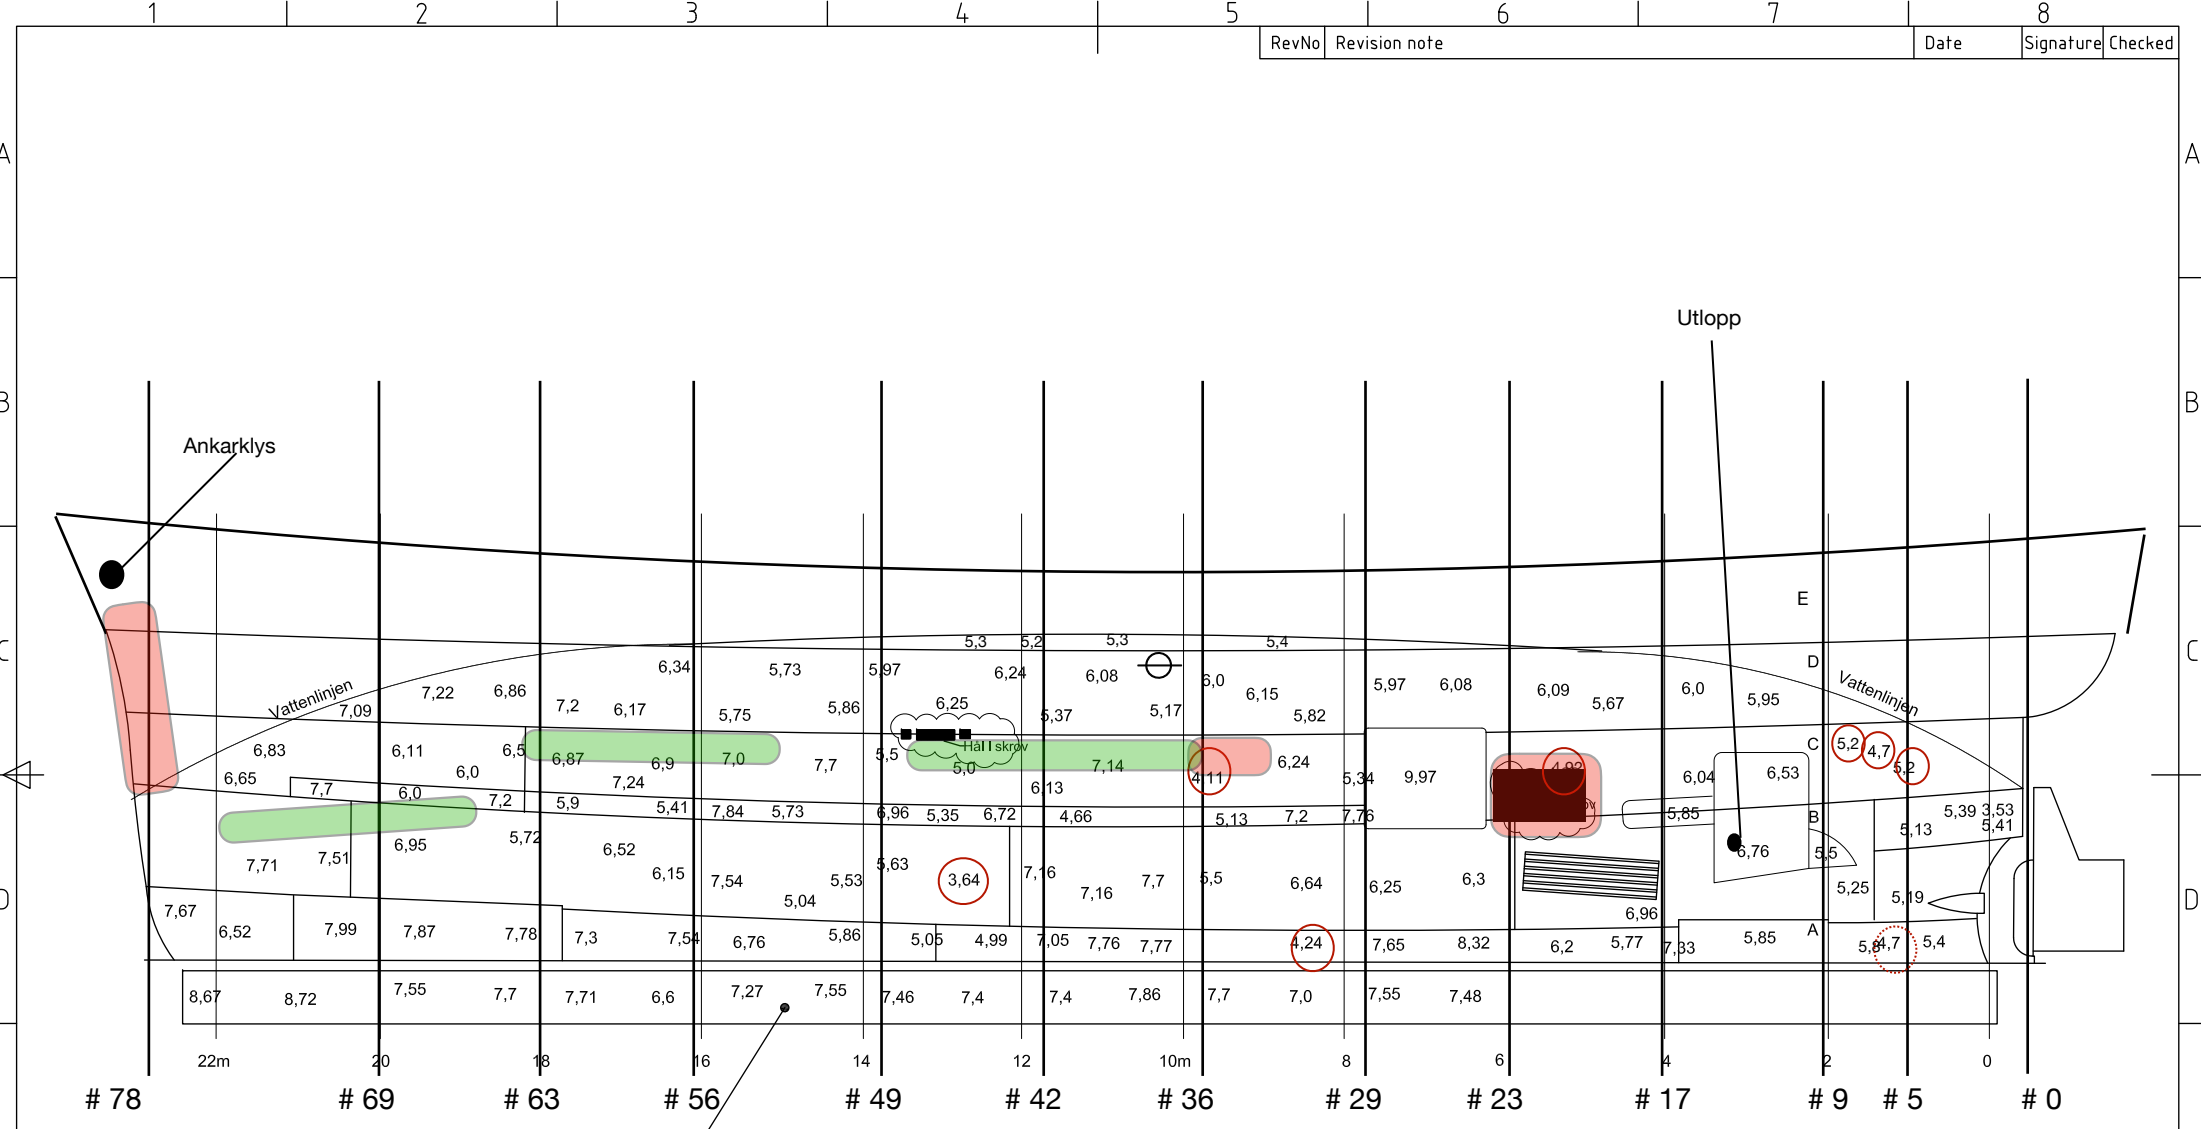
# BB

Not. Diverse nitar har släppt
